**ZHODNOTENIE ZDRAVOTNÉHO STAVU
A PREVÁDZKOVEJ BEZPEČNOSTI IHLIČNATEJ DREVINY
TESLOVÁ 19, BRATISLAVA- RUŽINOV
/DENDROLOGICKÝ PRIESKUM /**

**ZHODNOTENIE ZDRAVOTNÉHO STAVU A PREVÁDZKOVEJ BEZPEČNOSTI DREVÍN,
TESLOVÁ 19, BRATISLAVA- RUŽINOV
DENDROLOGICKÝ PRIESKUM**

Dátum terénneho prieskumu: 24.02.2022

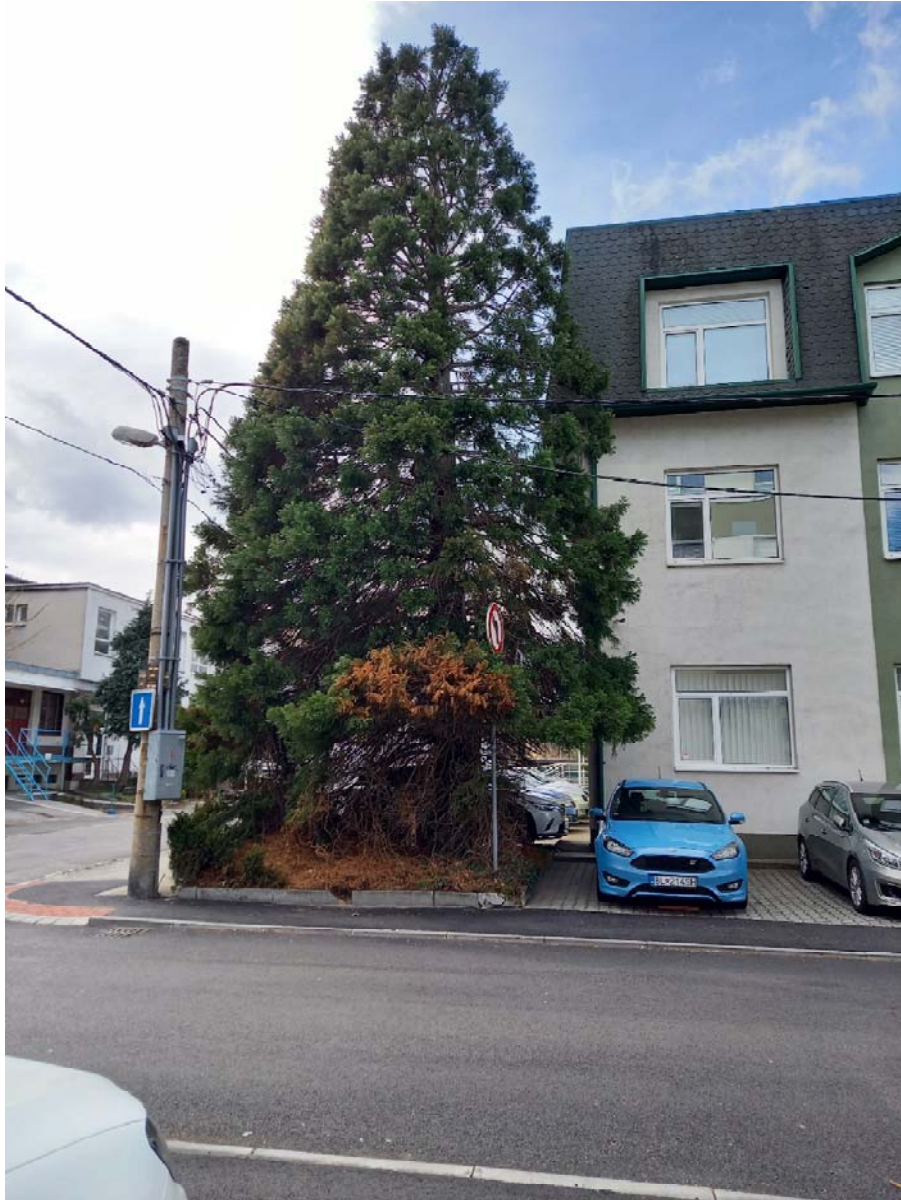
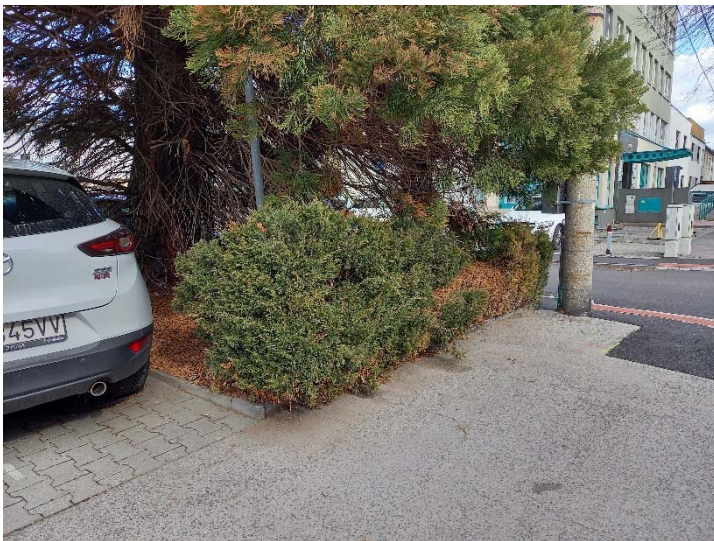
Z hľadiska zdravotného stavu je hodnotený ihličnatý strom v dobrom zdravotnom stave, ktorý zodpovedá umiestneniu drevín v mestskom prostredí (redukované spodné konáre, obmedzený koreňový priestor/chránený koreňový priestor sa nachádza pod parkovacími plochami a cestnou komunikáciou). Z hľadiska cieľu pádu (cestná komunikácia Teslova, Na Paši) má strom v kontexte na okolité prostredie zníženú prevádzkovú bezpečnosť z dôvodu obmedzeného koreňového priestoru/rast v malom vegetačnom ostrovčeku pri parkovisku.

DČ: 1	
Taxón, druh	<i>Sequoiadendron giganteum- sekvojovec mamutí</i>
Výška (m)	12
Šírka koruny (m)	8
Obvod kmeňa (cm)	280 (meraný pod rozkonárením)
Chránený koreňový priestor	280 x 4=11,20 m
Spoločenská hodnota (€)	3178
Index poškodenia (%) = 0,8	11-25%
Index dlhovekosti	1,1
Index- spôsob rozmnoženia dreviny	1, drevina bola vysadená na pozemku účelovo
Upravená hodnota (€)	2796,64
Fyziologický vek	20-30 rokov
Fyziologická vitalita	vysoká
Zdravotný stav	Dobrý-defekty malého rozsahu bez vplyvu na stabilitu nosných prvkov
Prevádzková bezpečnosť	Znížená, strom rastie v obmedzenom vegetačnom priestore, v prípade odstránenia/narušenia koreňovej sústavy môže dôjsť k vývratu
Cieľ dopadu	Cestná komunikácia Teslová, Na Paši, okolité stavebné objekty Plochy s častým výskytom osôb a intenzívnou dopravou
Perspektíva/životnosť	Drevina s dlhodobou až strednedlhodobou perspektívou
Anomálie, defekty, huby - na kmeni, koreňoch, konároch	Preschnuté spodné kostrové konáre

Odporúčané opatrenia - návrhy	Vytvorenie väčšej vegetačnej plochy okolo stromu
Priorita zásahu	Orez suchých spodných konárov, zabezpečenie stability podzemným kotvením

Na základe terénneho prieskumu môžeme konštatovať, že hodnotená drevina je v dobrom zdravotnom stave. Z hľadiska dlhodobej perspektívy je hodnotený ihličnatý strom v danej lokalite strednedlhodobo perpektívny. Chránená koreňová sústava hodnotenej dreveniny sa nachádza pod cestnou komunikáciou a parkovacími plochami, strom má koreňové nábehy, snaží sa stabilizovať. Časť koreňovej sústavy zasahuje pod stavebný objekt, ktorý je navrhovaný na rekonštrukciu. Strom rastie v tesnej blízkosti stavby a je pravdepodobné, že v budúcnosti bude koruna stromu zasahovať do fasády a budú potrebné orezy. Orezy spodných kostrových konárov budú potrebné aj pri navrhovanej stavebnej činnosti. **Strom doporučujeme stabilizovať na stanovisku, podzemným kotvením.**
